1. **1957 La Grande Digue du Maillet (Les Echelles)**
2. **2004 -2014 Le Détournement du Guiers à la Corderie (Les Echelles)**
 - 2004 Les travaux
 - 2010 La Boucle du Guiers
 - 2014 La rivière sauvage
3. **2017-2019 Le Seuil des Moulins (Leysse de Novalaise)**
4. **2020-2021 Le Barrage du Moulin Neuf (Entre deux Guiers)**
 - L'enquête Publique
 - Les travaux et la première crue
5. **29/12/2021 : La Grande Crue du Guiers**
6. **Constats et Observations**

1957 La Grande Digue du Maillet

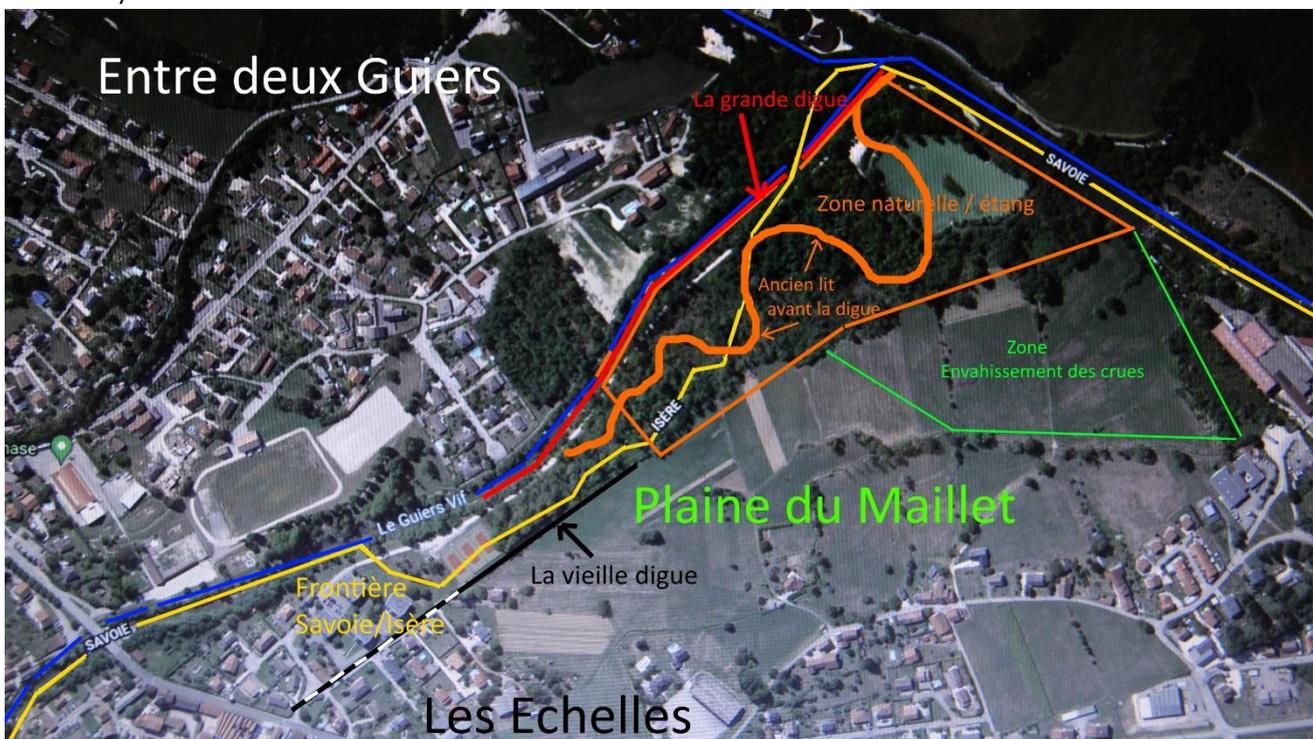
2 En rouge : la digue / en bleu le Guiers / en orange l'ancien lit et son périmètre d'expansion / en vert : la zone d'extension des crues / la vieille digue en noir / la frontière intercommunale en jaune

Les travaux de 1957 ont créé une grande digue ayant pour résultat de tracer un nouveau lit rectiligne, diminuant ainsi la longueur du trajet de l'eau. Selon le principe de **l'érosion régressive**, bien connu de tous les hydrauliciens, cette décision ne pouvait que provoquer l'effet mécanique de creusement du lit du Guiers.

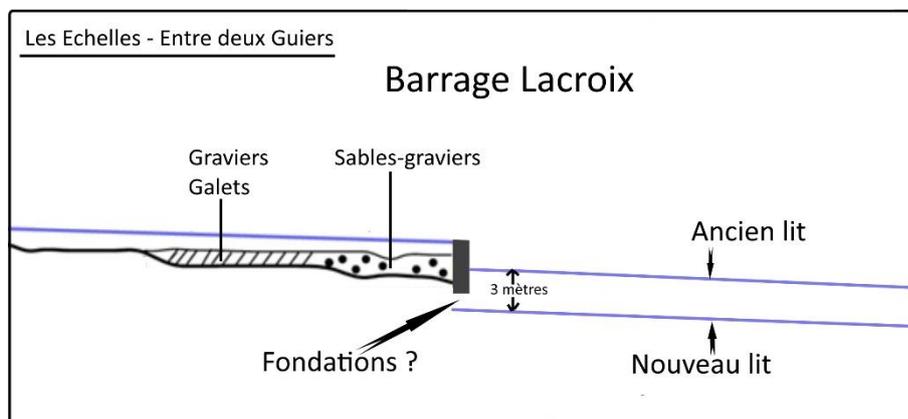
3 Schéma d'affouillement sous le barrage Lacroix

L'érosion a atteint une nouvelle pente d'équilibre en atteignant le pied du barrage Lacroix. Les fondations du barrage sont mises à nu et ne reposent plus sur des matériaux solides. Sans fondations, celui-ci s'effondre.

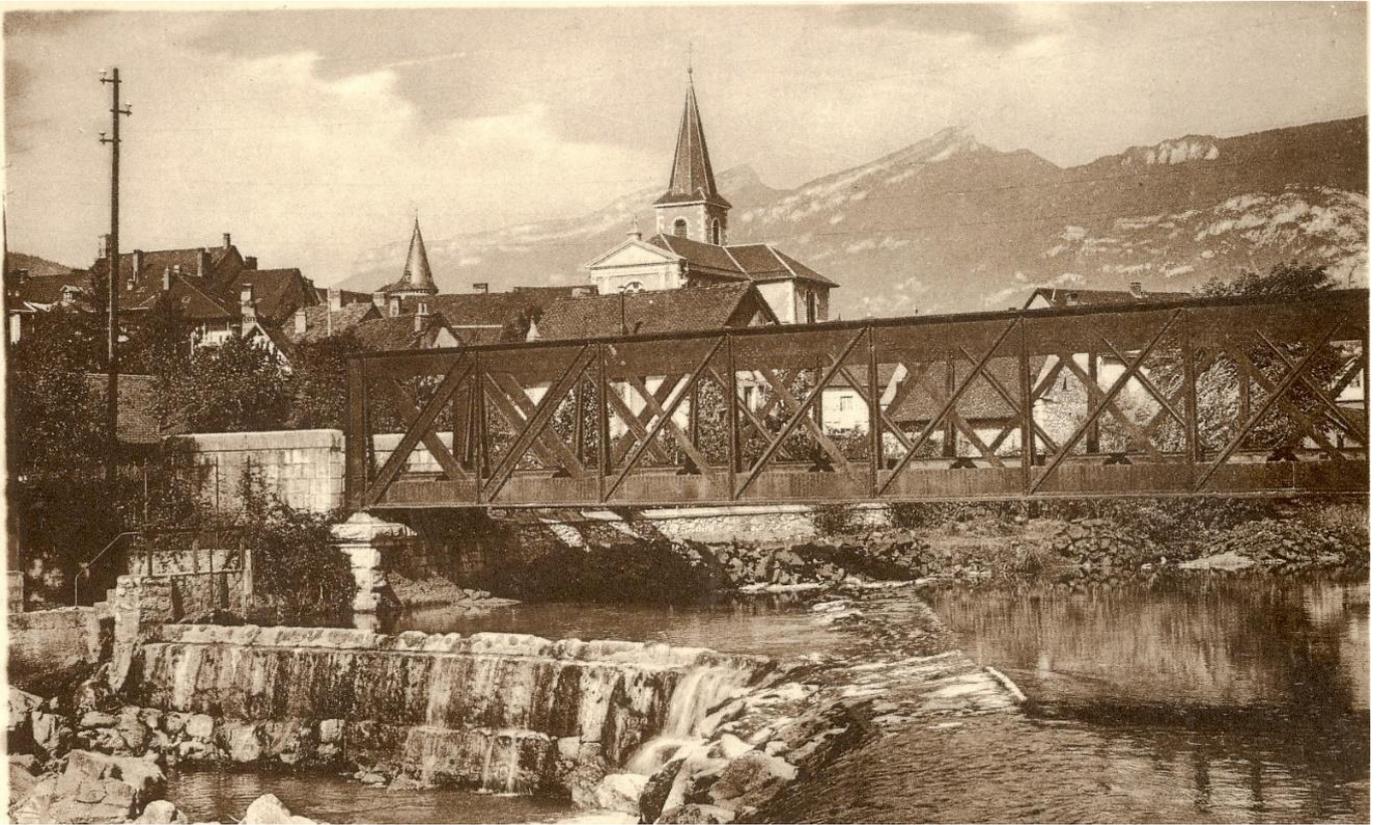
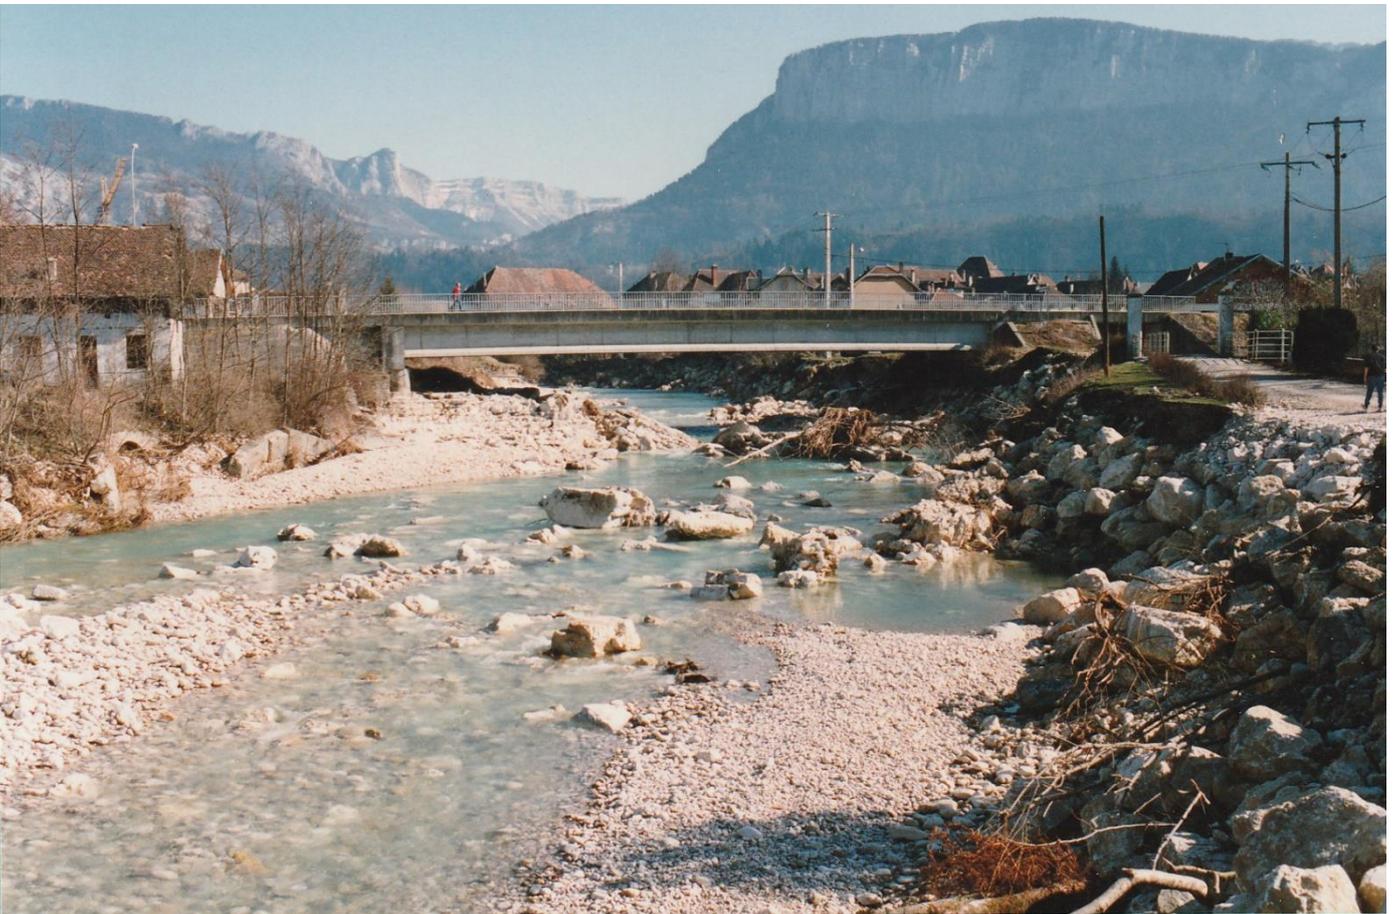
Le vieux barrage Lacroix surmontée de l'ancienne voie ferrée Voiron-Saint-Béron. Le nouveau « pont de la déviation » au lendemain de la crue du 14 février 1990. (Photos Alain Guillomin)

33 ans plus tard, le creusement du lit achève son processus d'érosion régressive, lors de la grande crue du 14 février 1990 (169 m³ / seconde mesurés à la station de Saint Christophe sur Guiers).

Les blocs de pierres cimentés du barrage s'effondrent et se joignent aux sédiments stockés en amont immédiat pour générer un maelström provoquant une érosion latérale en aval allant jusqu'à menacer d'emporter une maison. Le branle-bas de combat qui s'en suit pour la sauver reste mémorable pour les membres des équipes d'intervention de cette époque.
